# 物理エンジンを用いた 中央制御室における 落下物を考慮した人的被害評価手法

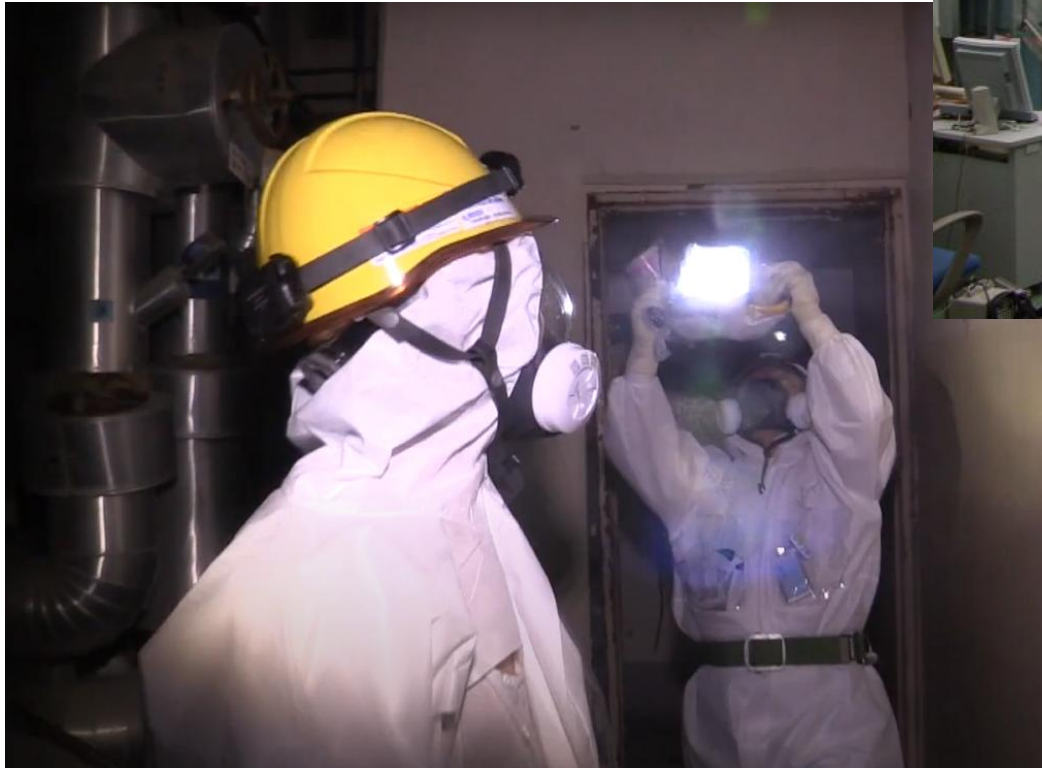
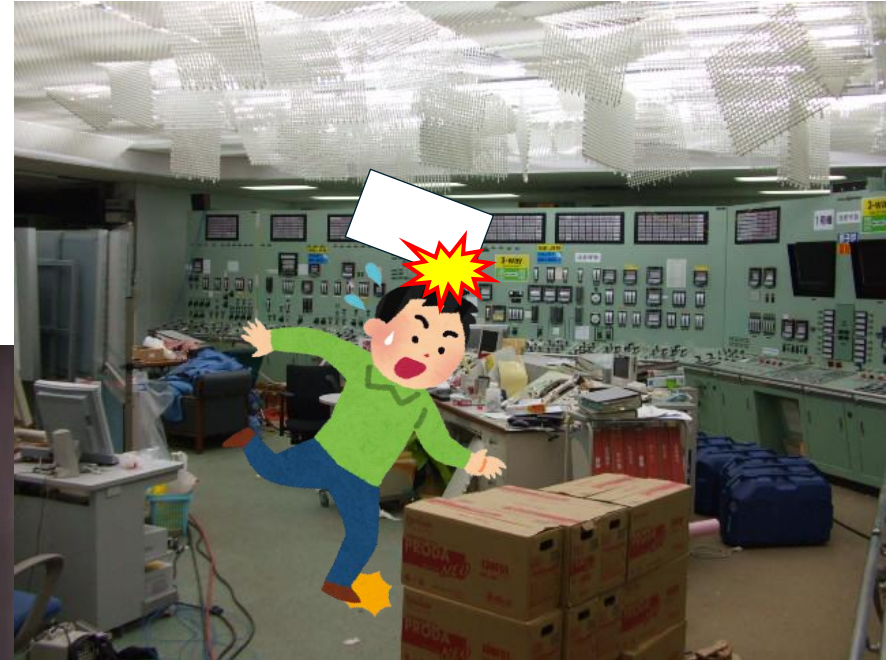
既往の地震時  
蛍光灯や天井板の  
落下事例 有り

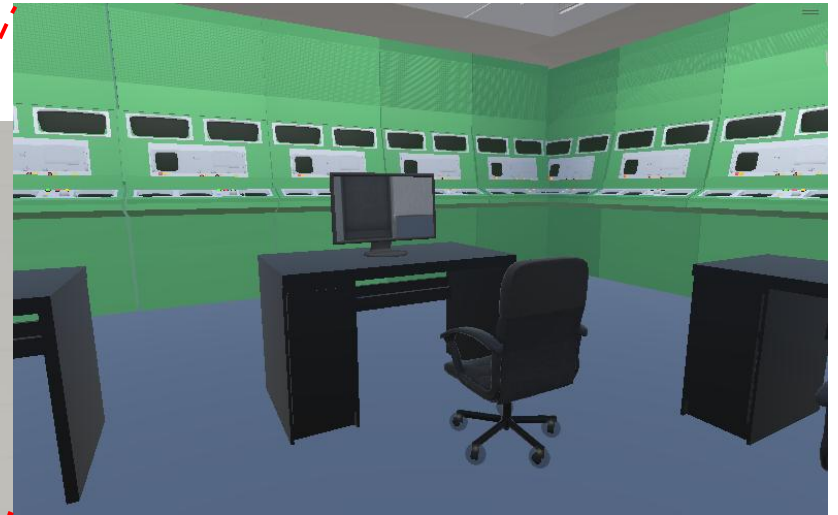
# 中央制御室：室内モデル

- Desk
- Chair
- Display monitor
- Control panel

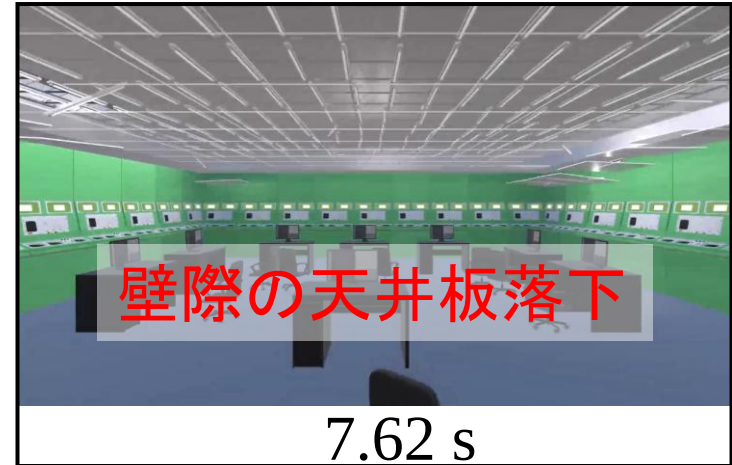
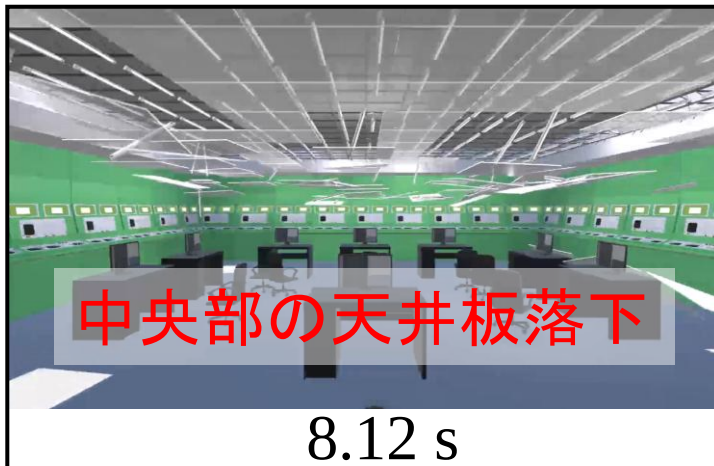
# 加振シミュレーション

入力波： 2007年新潟県中越沖地震時に  
柏崎刈羽原子力発電所で観測した強震記録 × 2.5倍

天井板が二段階に分けて落下

物理エンジンで中央制御室の加振シミュレーションを行った結果、1段階目として壁際の天井材が壁と衝突し落下した。  
2段階目として中央付近の天井板が落下した。
